## 国営ひたち海浜公園内の観覧車の運行を再開します。

平成20年3月28日

● 国土交通省関東地方整備局 国営常陸海浜公園事務所

## 「国営ひたち海浜公園内観覧車」部材破断の原因及び今後の安全対策について

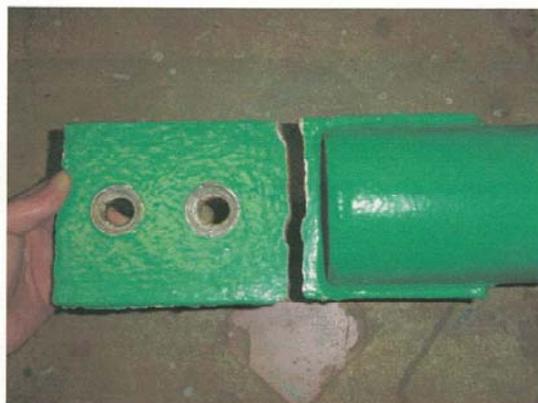
破断した部材「回転輪ななめつなぎ材」は、ゴンドラを支える部材のたわみを押さえる補助構造部材です。部材の両端に、はご板状のとりつけ部（以下、「あて板」）がついており、そのあて板が破断しました。

あて板での錆の発生により、部材の厚みが減少し、あて板にかかる力に耐えられなくなり破断したものです。

（参考写真）破断した「あて板」

- 1) 破断した部材と同型の部材すべてについて、あて板の厚みを増した新品の部材に交換しました。
- 2) 塗膜のひび割れによる錆を早期に発見するため、下記対策を行うこととしました。
  - (ア) 細かな塗膜のひび割れを確認するための点検バスケットを設置（設置済）
  - (イ) 錆に関する点検間隔を短縮（3ヵ月毎→1ヶ月毎）
  - (ウ) 補修基準の明確化・厳格化
